臨時感染症病床に対してセントラルモニタにホイップアンテナを直接接続した医用テレメータシステムを構築した事例

三重大学医学部附属病院 臨床工学部

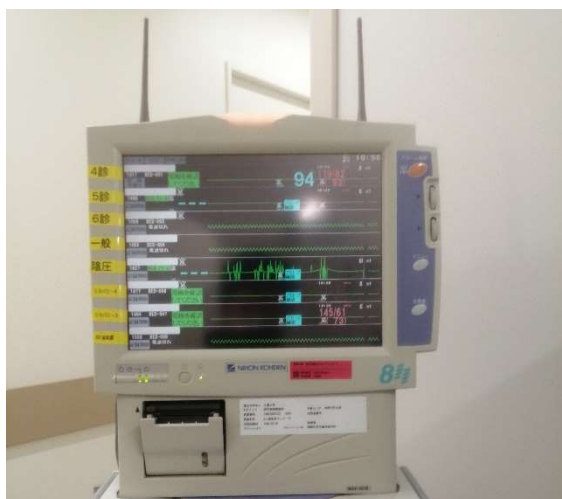
小電力医用テレメータ用アンテナシステム（400MHz帯）には、マルチホイップアンテナシステムと漏洩同軸ケーブルアンテナシステムがある[1]。このようなアンテナシステムは、主に病棟や看護単位が広い部門で敷設される。しかし、検査、放射線、リハビリテーション、血液浄化療法、光学医療診療等の診療部門や外来部門では、セントラルモニタにホイップアンテナを直接接続し、同軸ケーブルを介さず受信させるシステム（以下、ホイップアンテナ直接接続システム）を整備する必要がある（図1）。

図1. ホイップアンテナを直接接続したセントラルモニタ

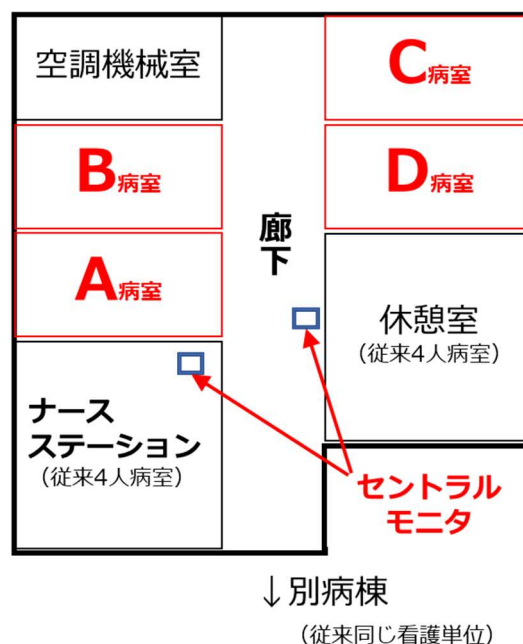
ーション（以下、NS）にホイップアンテナを直接接続したセントラルモニタを設置した（図2）。

図2. 臨時感染症病床

A病院一般病棟では、各病棟内に数カ月おきの輪番とする臨時感染症病床（4床）を設営することとなった。そこで、従来4人病室の場所を利用したナースス

ホイップアンテナ直接接続システムを運用開始したが、NSや病室の扉は常時閉じた状態の運用であったため、建具による電波遮蔽が考えられる受信不良が生じた。そのため、セントラルモニタの設置場所を廊下に移動し運用再開した。

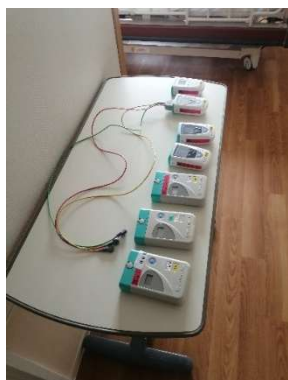
送信機（日本光電工業社：ZS-930P、ZS-630P）、スペクトラムアナライザ（日本光電工業社：QRT-400NT）、ホイップアンテナ（日本光電工業社：ZA-002P）を使用した（図3,4）。送信機とアンテナの床面高さは約1mとした（図4,5）。

図3. 送信機 ZS-930P、ZS-630P

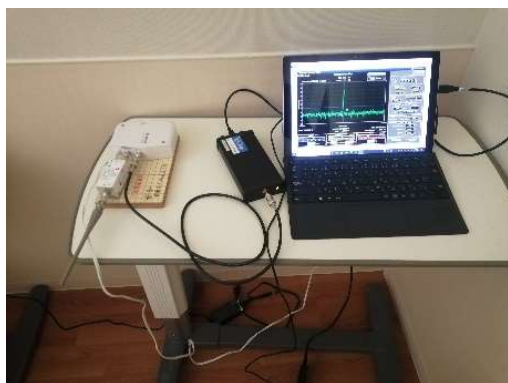
図4. ホイップアンテナを接続した
スペクトラムアナライザ

スペクトラムアナライザとホイップアンテナを使用し、各病室：A~D病室における送信機 ZS-930P：3台、ZS-630P：3台、計6台（各機種バンド3）の受信電波強度を NS と廊下で測定した。測定値は安定した波形の瞬時値とし、30dB μ V未

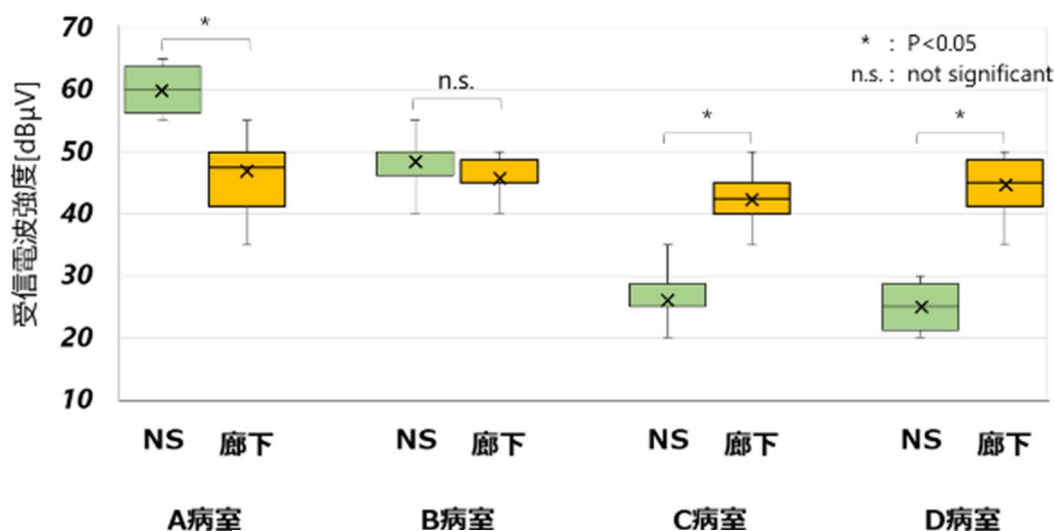
各病室における NS / 廊下の測定結果（Mean \pm SD）は、A病室：60.0 \pm 4.47 / 45.8 \pm 7.36 [dB μ V] ($p < 0.05$)、B病室：48.3 \pm 5.16 / 45.8 \pm 3.76 [dB μ V] (n.s.)、C病室：26.7 \pm 5.16 / 42.5 \pm 5.24 [dB μ V] ($p < 0.05$)、D病室：25.0 \pm 4.47 / 44.2 \pm 5.85 [dB μ V]であった ($p < 0.05$)（図5）。

図5. NS および廊下における送信機の受信電波

30dB μ V未満である受信不良の病室は、NS測定時のC病室とD病室であった。両室とも、廊下測定時に改善された。一方、A病室はNSより廊下で低値を示し、B病室はNSと廊下で有意差はなく受信は安定していた。

無線免許の必要がない特定小電力無線局であるため、空中戦電力が1[mW]以下と出力が小さい。そのため、受信側から遠隔な病室などでは、壁や扉などの遮蔽物により伝搬の減衰が起き受信不良となることが多い[2,3]。NS測定時は、C病室やD病室に受信不良が生じた。NS含め各病室の扉には、軽量鋼製建具が使用されており、かつ常時閉じた状態の運用であった。このため、NS測定時のC病室やD病室内で送信された電波は各病室の扉に加え、A病室やNS扉も遮蔽物となり、受信不良を来すほどの電波伝搬減衰につながったと考える。一方、A病室とB病室は受信良好であった。NSとA病室やB病室の位置関

係から、送信側と受信側の主な遮蔽物は壁に使用されている軽量鉄骨を間に挟んだ石膏ボードである。石膏ボードは、軽量鋼製建具より電波遮蔽性能が低い [4]。このため、C病室やD病室にみられた受信不良は来さなかったのではないかと考える。また、廊下測定よりNS測定時のほうが受信良好であったA病室に関しても、前述同様に遮蔽物の違いによるものと考えられる。

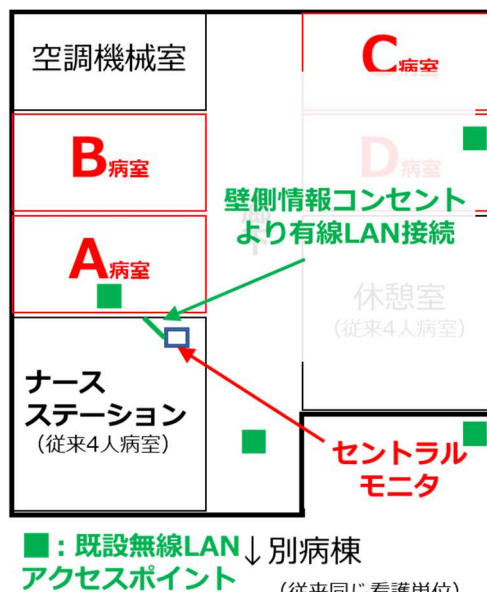
各病室の扉が常時閉じた状態であるため、セントラルモニタはNS内に設置すべきである。そこで、廊下天井の既設無線LANアクセスポイントを用いた医用テレメータシステムを検討中である。各病室からの電波を既設無線LANアクセスポイントで受信し、NSの壁側LANコンセントからLANケーブルでセントラルモニタに有線接続するシステムである (図6)。

図6. 既設無線LANアクセスポイントを利用した医用テレメータシステム

既設アンテナを利用することで、十数か所で運用予定の臨時感染症病床全てに新たな同軸ケーブルを敷設する必要もなくアンテナシステムを構築できる。また、副次的な利点として双方向通信が可能[5]

となるため、医療従事者による血圧測定を考慮した場合、セントラルモニタ側で操作ができ、医療従事者の入室回数および入室時間削減につながるであろう。しかし、ISMバンドである無線LANは電子カルテ連携システム、放射線画像伝送、院内スマートフォン等の他電波利用機器との電波干渉が発生する可能性がある。このため、どの程度発生するか事前検証する必要がある。
